2020-12-11
Slutversion

Förstudie av hydrologiska och biologiska konsekvenser i Höje å vid nedläggning av Källby avloppsreningsverk

Beställare: VA SYD
Framställt av: Ekologigruppen AB
www.ekologigruppen.se
Telefon: 08-525 201 00
Slutversion: 2020-12-14
Uppdragsansvarig: Karl Holmström
Medverkande: Jan Pröjts, Cecilia Holmström
Granskning: korsvis granskat av medverkande
Foton: Om inget annat anges: Ekologigruppen
Internt projektnummer: 8845
Bild på framsidan Höje å vid Trolleberg, högflöde 20 mars 2019

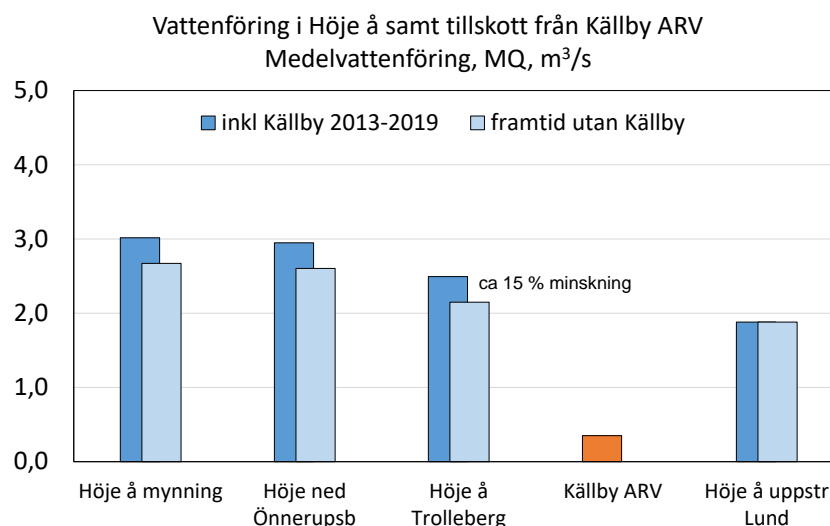
Figur 5. Beräknade medellågvatten-, medelvatten- och medelhögwaterföringar i Höje å, baserat på vattenföringsuppgifter för perioden 2013-2019 (SMHI, SHype) samt motsvarande vattenföringar vid Källby ARV. Ljusblå staplar visar motsvarande omräknade vattenföringar (2013-2019) utan tillförsel av vatten från Källby ARV. Observera att skalan på y-axeln är olika i diagrammen.

Påverkan på vattenföringen i Höje å, om vattentillförseln från Källby ARV upphör, beror på flödessituationen. Generellt blir förändringen mindre vid höga flöden och större vid låga. Detta kan utläsas i Figur 4. Illustrationer av förändringen vid olika flödessituationer visas också i Figur 5. Vid medellågvatten beräknas förändringen innebära minskat flöde med drygt 30 procent. Detta baseras på vattenföringsuppgifter från perioden 2013-2019. Vid medelvattenföring och medelhögvattenföring blir motsvarande förändring knappt 15 respektive drygt 5 procent.

Då den relativa förändringen naturligt blir störst vid lågvatten finns det anledning till några ytterligare kommentarer om detta. Vid vissa situationer kan förändringen bli större än vad jämförelsen vid medellågvattenföringar visar. Vid lägsta uppmätta flöde i Höje å vid Trolleberg under perioden 2013-2019, 0,42 m³/s (2013-10-12) var flödet i Källby 0,24 m³/s. Det innebär att vid detta tillfälle, och vid andra extrema lågflödessituationer, skulle flödesminskningen bli över 50 procent om flödet från Källby ARV upphör.

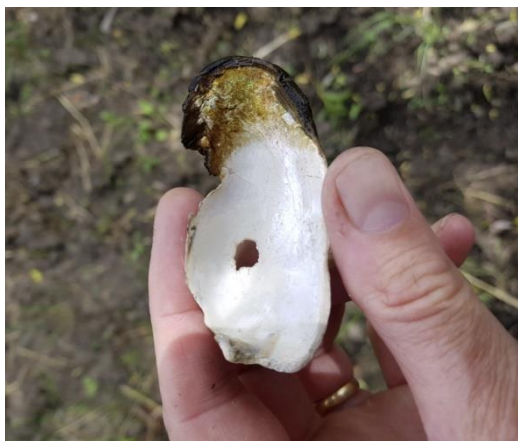
Figur 6. Skalrest av tjockskalig målarmussla från Höje å vid Trolleberg/Värpinge. Jan Pröjts, Ekologigruppen, 2018.

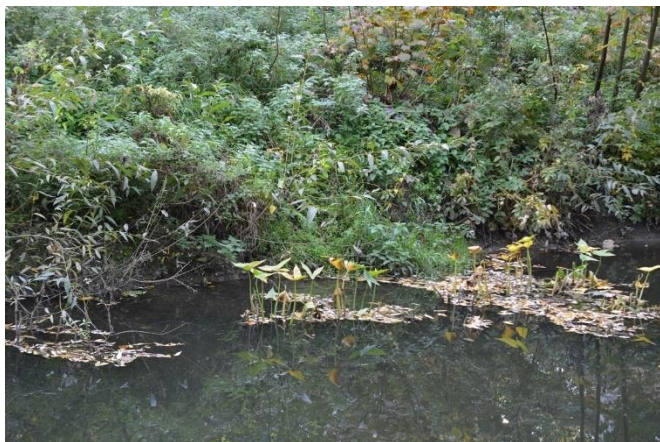
Figur 7. Pilblad i Höje å i höjd med Källbydamarna. Arten förekommer i Höje å både upp- och nedströms Källby ARV. Bild från naturvärdesinventering (Ekologigruppen 2019).

Pilblad (Figur 7) kan betraktas som en karaktärsart i den typ av vattendrag som Höjeå utgör. Den är rödlistad som nära hotad (NT) beroende på minskande populationer i Sverige. Förekomsten i ån omfattar bestånd både upp- och nedströms reningsverket (Figur 9). Eftersom pilblad oftast trivs i lugnflytande vattendrag kommer flödesförändringarna troligen inte att vara negativa, så länge det finns solbelysta ytor längs med vattendraget.
