Investeringsplanering 2032

Källby ARV

Revision kapacitetsbedömning

Augusti 2020

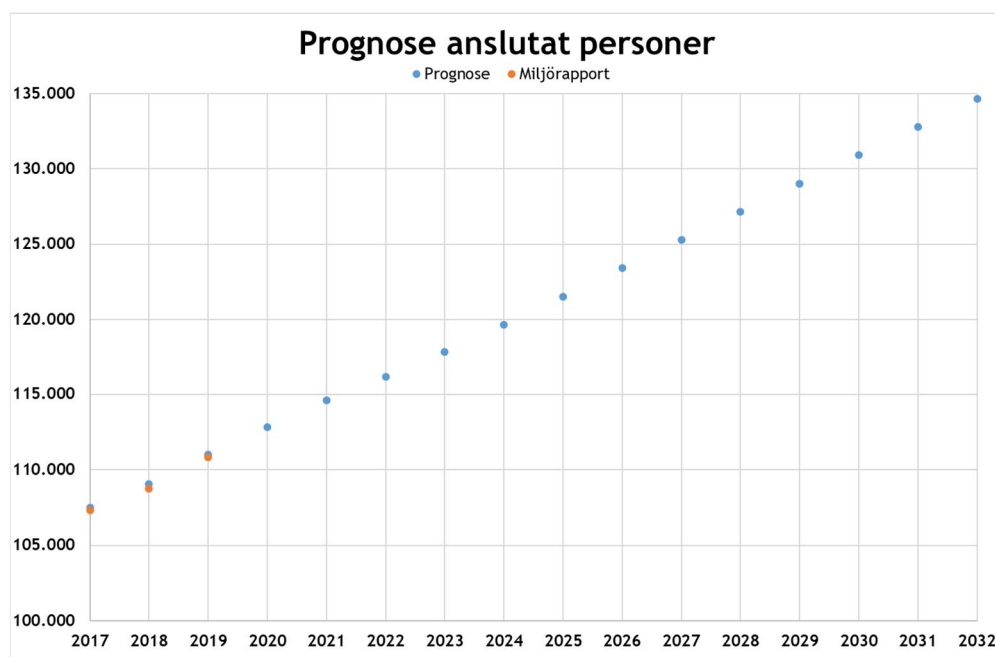
Figur 1 Antal anslutna personer till Källby ARV år 2017, 2018 och 2019 (oranga prickar) i förhållande till ny prognos (blå prickar).

I Figur 1 presenteras en uppföljning av antalet anslutna personer (enligt Miljörapporterna för 2018 och 2019) i förhållande till den uppdaterade prognosen. Jämförelsen visar att befolkningsutvecklingen än så länge följer prognosen relativt väl.

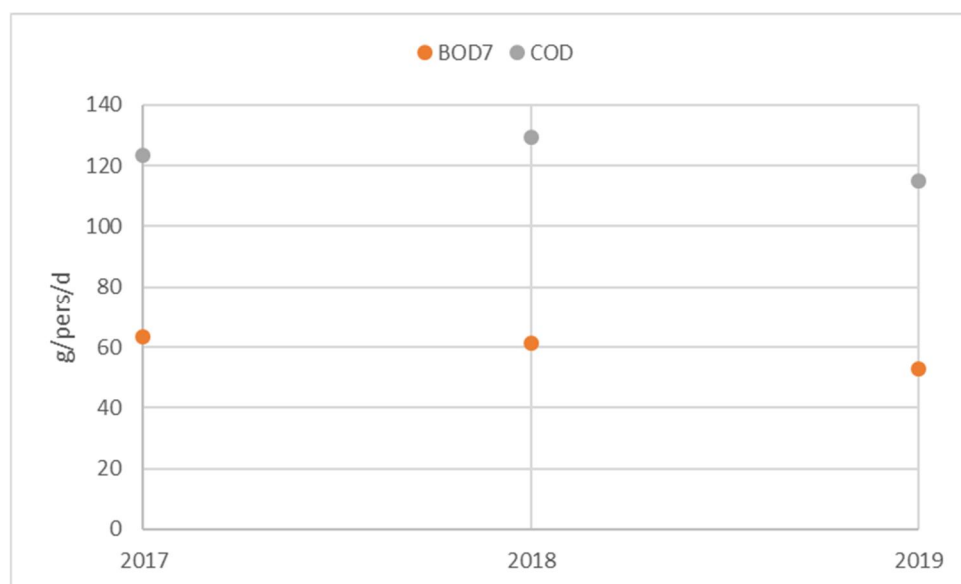
Figur 2 Belastning av BOD7 och COD år 2017, 2018 och 2019 i förhållande till anslutna personer.

Belastningen av BOD och COD under 2017, 2018 och 2019 omräknad till g/pers/d visas i Figur 2, och belastningen av totalfosfor och totalkväve för samma period visas i Figur 3.

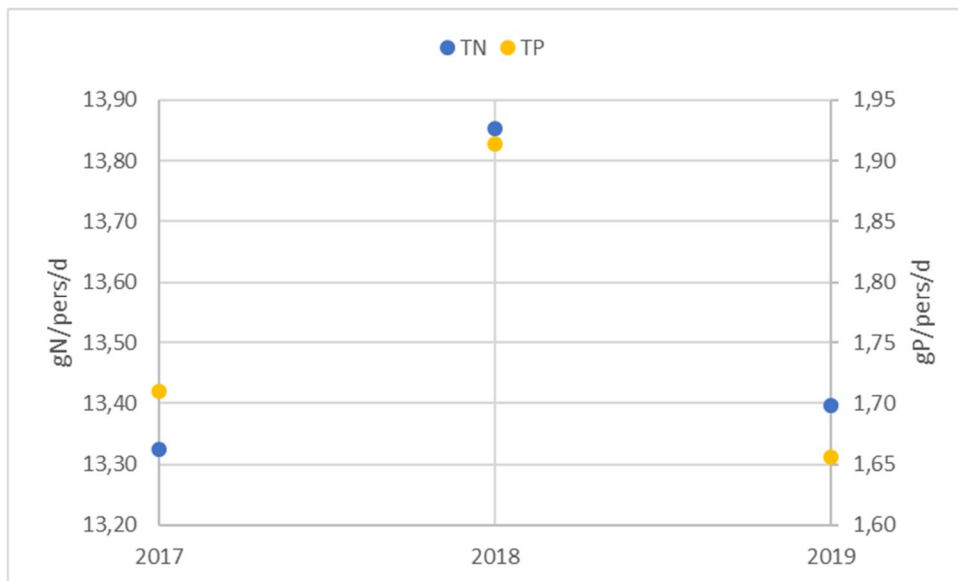
Figur 3 Belastning av TN och TP för 2017, 2018 och 2019 i förhållande till anslutna personer.

Generellt fortsätter trenden med fallande belastning av BOD₇, COD och SS under 2020, medan belastningen av totalkväve och totalfosfor är någorlunda konstant.

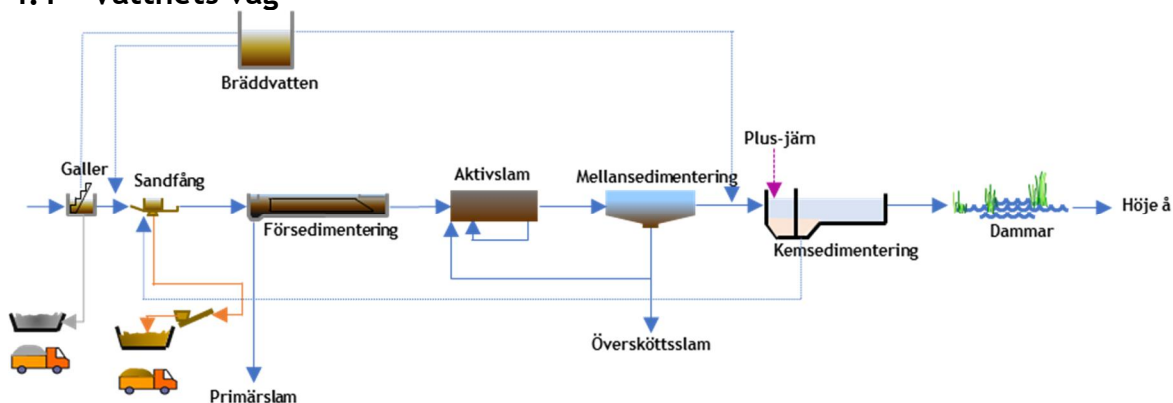
Figur 5. Förenklat flödesschema över vattnets väg.

Reningsverket har tre vattenbehandlingssteg med mekanisk-, biologisk- och kemisk rening. Primärslam och biologiskt överskottsslam rötas i termofila-mesofila rötammare där biogas produceras och senare uppgraderas, merparten av det rötade slammets sprids på åkermark. Nedan återfinns en mer detaljerad beskrivning av vattnets och slammets väg med tillhörande förenklade flödesdiagram (Figur 5 och Figur 6).

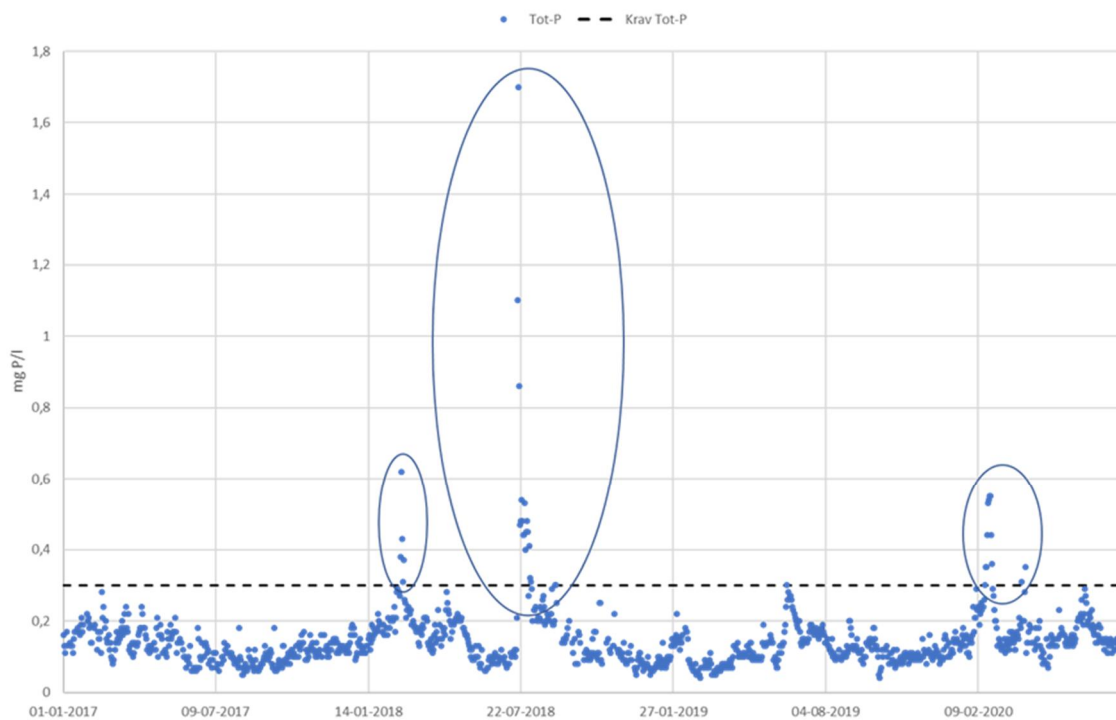
Figur 8 Utgående Tot-P-halter under 2017 och 2018.

Fosforreduktionen är för det mesta mycket välfungerande. Under enstaka perioder förekommer förhöjda värden. Orsaken till dessa är inte utredd, men driften bedömer att de skulle kunna bero på fosforläpp i processen eller att fosfor frigjorts i poleringsdamarna.
