# BILAGA M3, HYDROMORFOLOGISK PÅVERKAN

MAXIMA  
Projekt Tillstånd  
Tillståndshandling  
Kontinentalsockellagen

**Titel:** Bilaga M3, Hydromorfologisk påverkan

**Dokumenttyp:** Underlagsrapport

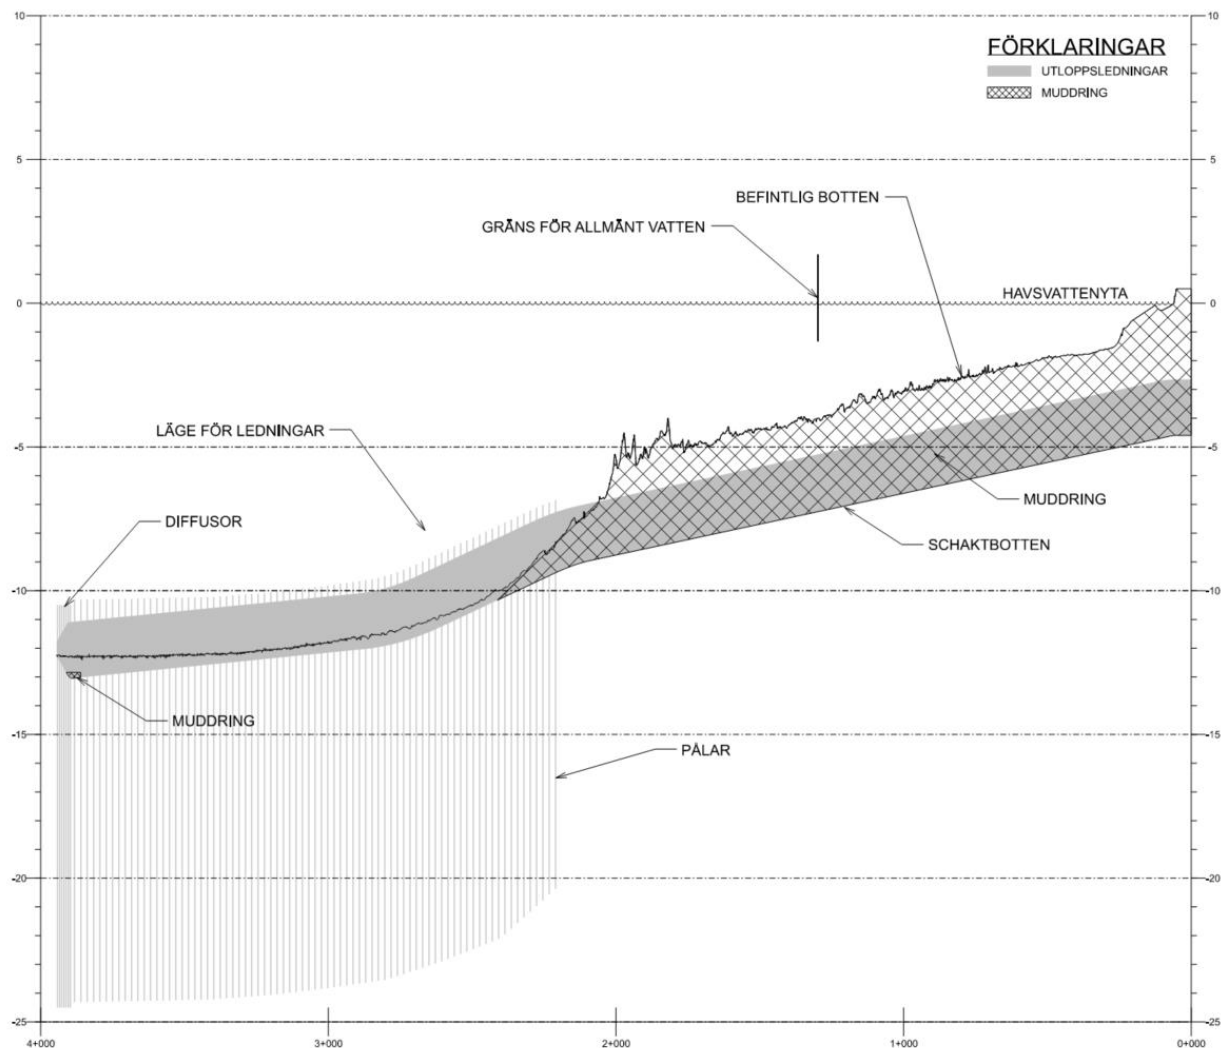
Figur 4-2. Ledningssträckning, längdprofil 0–4 000 meter. Skiss från Bilaga R Ritningsförteckning.

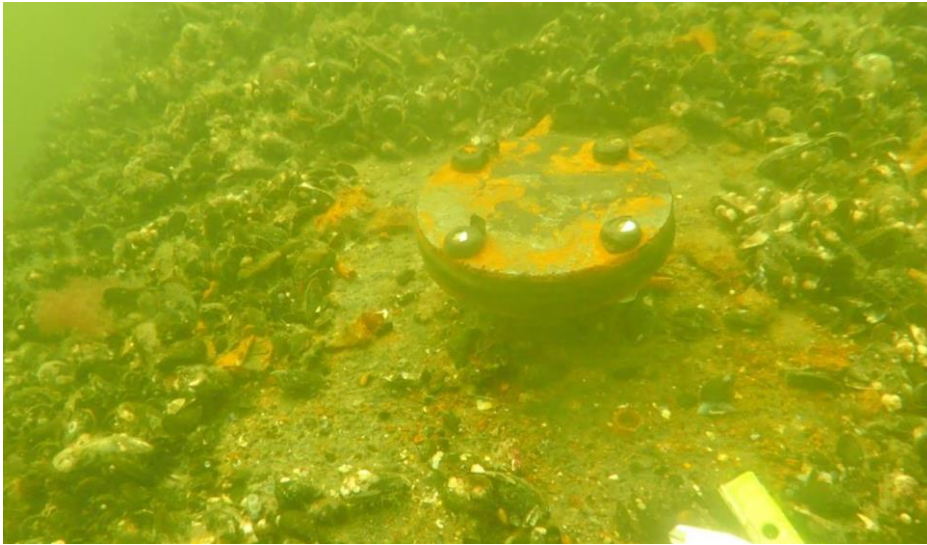
Figur 4-3. Musslor på befintlig utloppsledning. Bild från Tyréns (2022).

De befintliga ledningarna kommer att ligga kvar. En utredning har visat att det föreligger större risk för spridning av förorenade sediment från ledningens insida vid rivning och bortforsling av ledningarna jämfört med att låta dem ligga kvar (Tyréns, 2022). Rivning och bortforsling bedöms även påverka habitatet för bottenlevande organismer genom att livsmiljön helt avlägsnas. Fotodokumentation visar att stora delar av stålledningen samt betongvikter är täckta med musslor (Figur 5-3) (Tyréns, 2022).

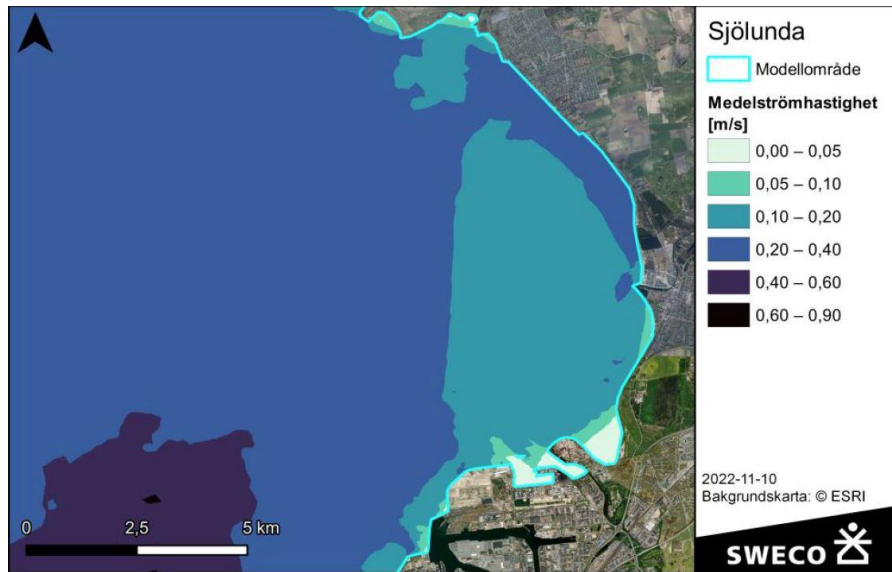
Figur 7-2. Medelströmshastighet under hela modellsimuleringen utan nya utloppsledning (bild från Sweco, 2023b).

I Figur 8-2 ses medelströmhastigheten över djupet i Lommabukten under hela simuleringsperioden för nollalternativet.

Medelströmshastigheten i vattenförekomsten Lommabukten ligger framför allt mellan strömshastighetsintervallerna 0,10 – 0,20 m/s och 0,20 – 0,40 m/s (Figur 8-2).

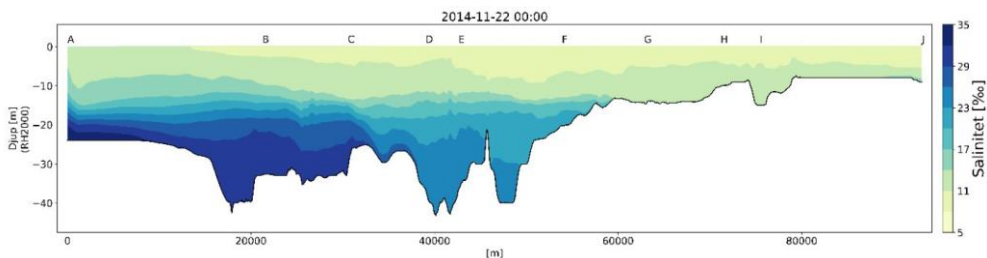
Figur 7-5. Längdsnitt i Öresund vid 2014-11-22. Färgskalan i figuren visar saliniteten (bild från Sweco, 2023b).

I Figur 8-5 visas ett längdsnitt genom Öresund under en period med ett känt stort inflöde av saltvatten genom Öresund (november 2014). Färgskalan visar saliniteten. Det saltare vattnet från Kattegatt (till vänster i figuren) följer bottenkonturerna och fyller djuphålorna i höjd med Helsingborg och Ven (Figur 8-5)
